planimetrie dello stato di fatto con indicazione delle criticita

**RIMOZIONE DELLE BARRIERE FISICHE, COGNITIVE E SENSORIALI PRESSO IL MUSEO CIVICO DI STORIA NATURALE DI MORBEGNO**

**Edificio:**  
 Stato di fatto – criticità  
 Progetto - soluzioni

**TAV.1**

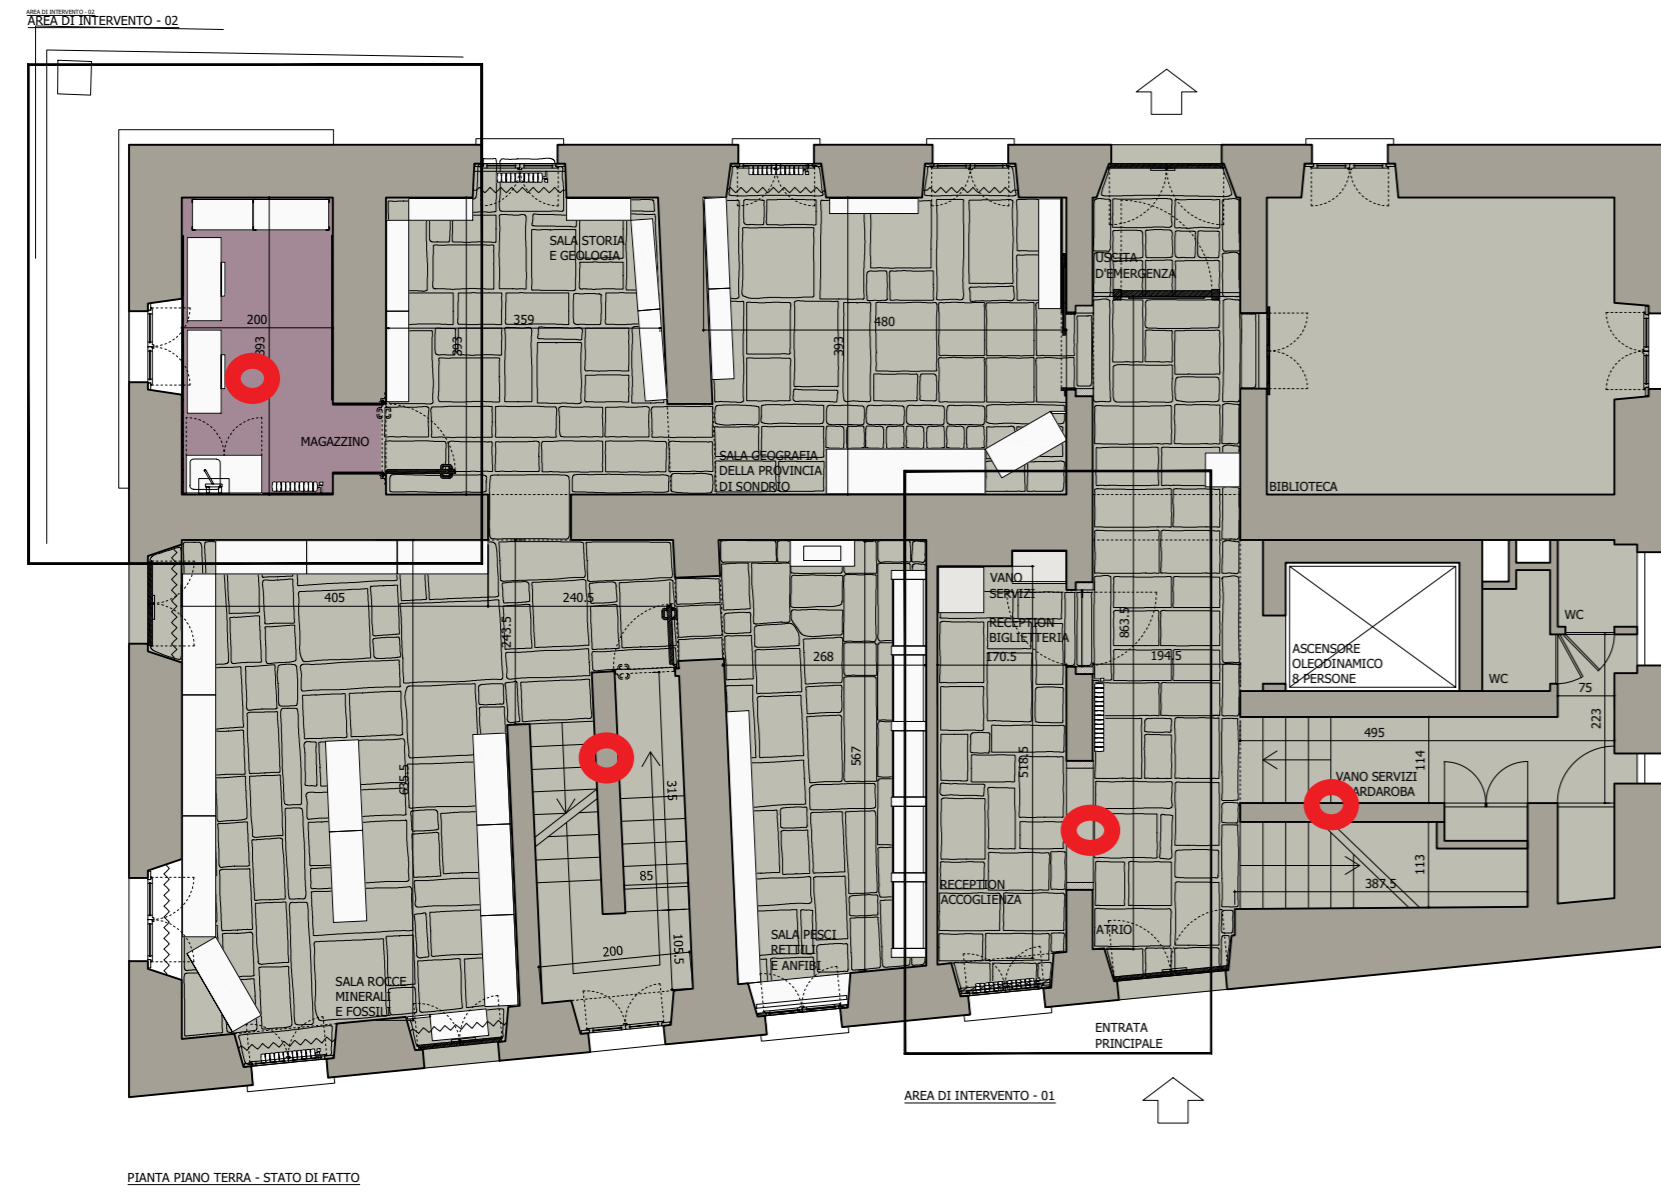
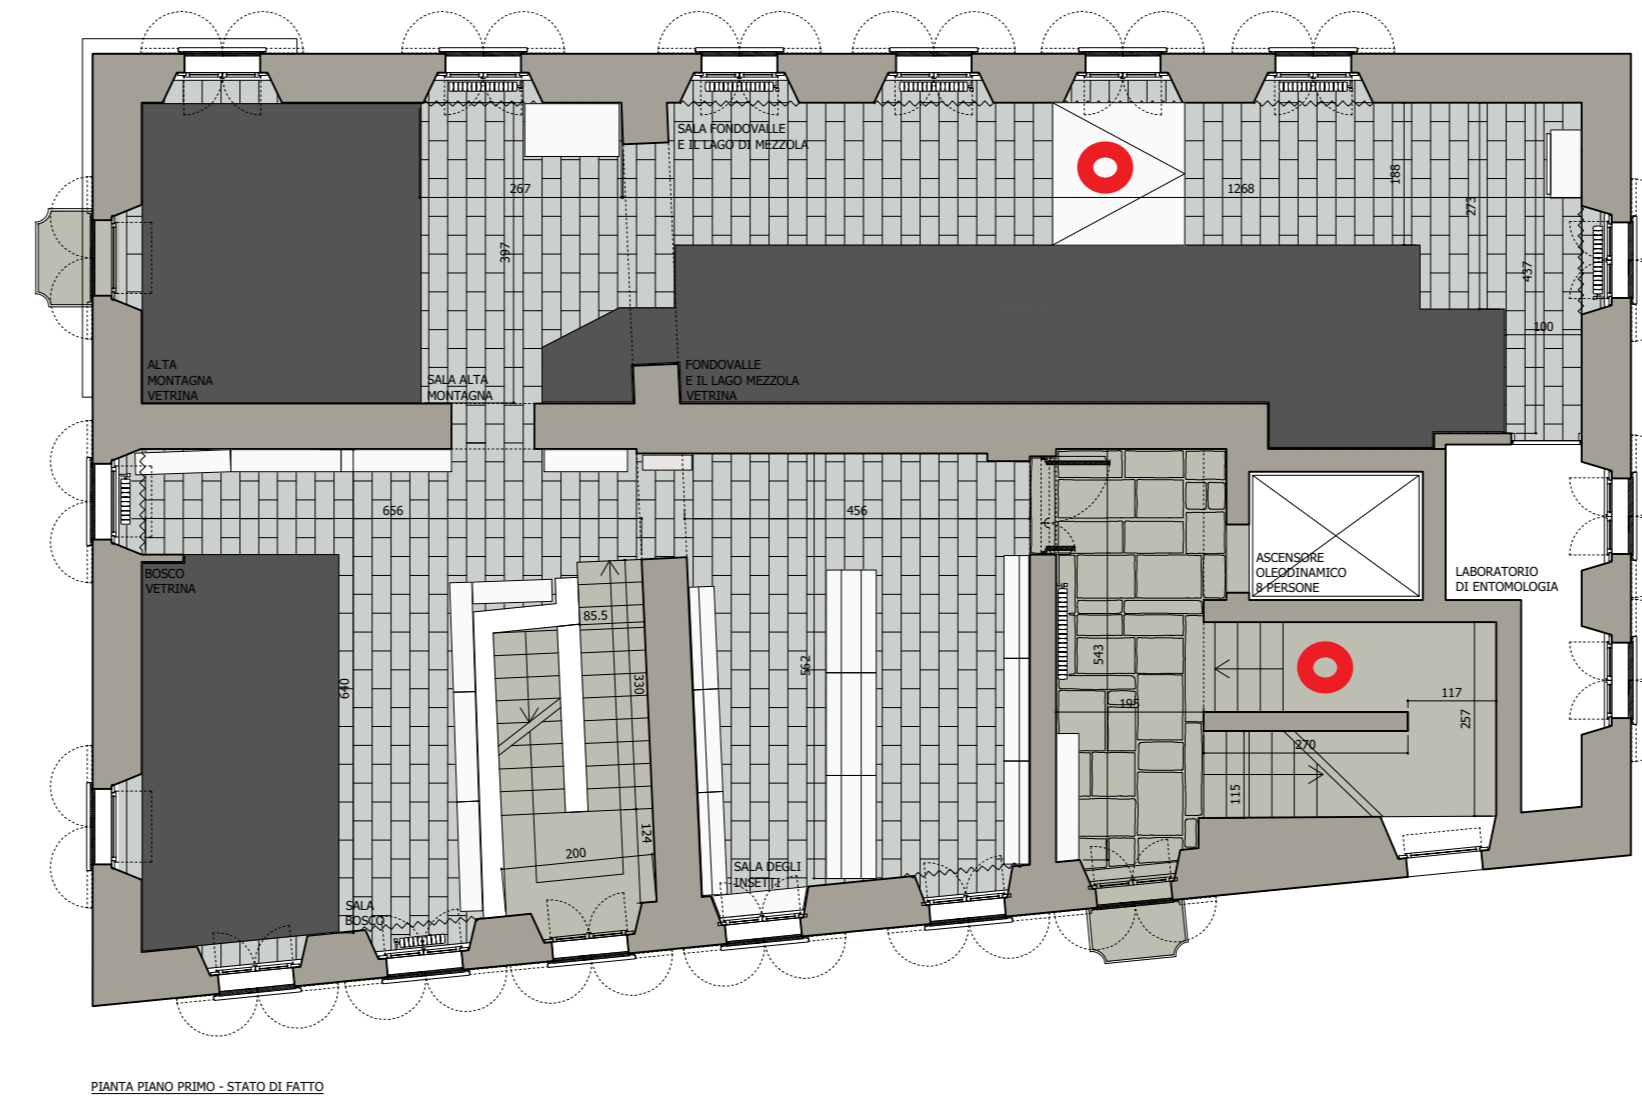
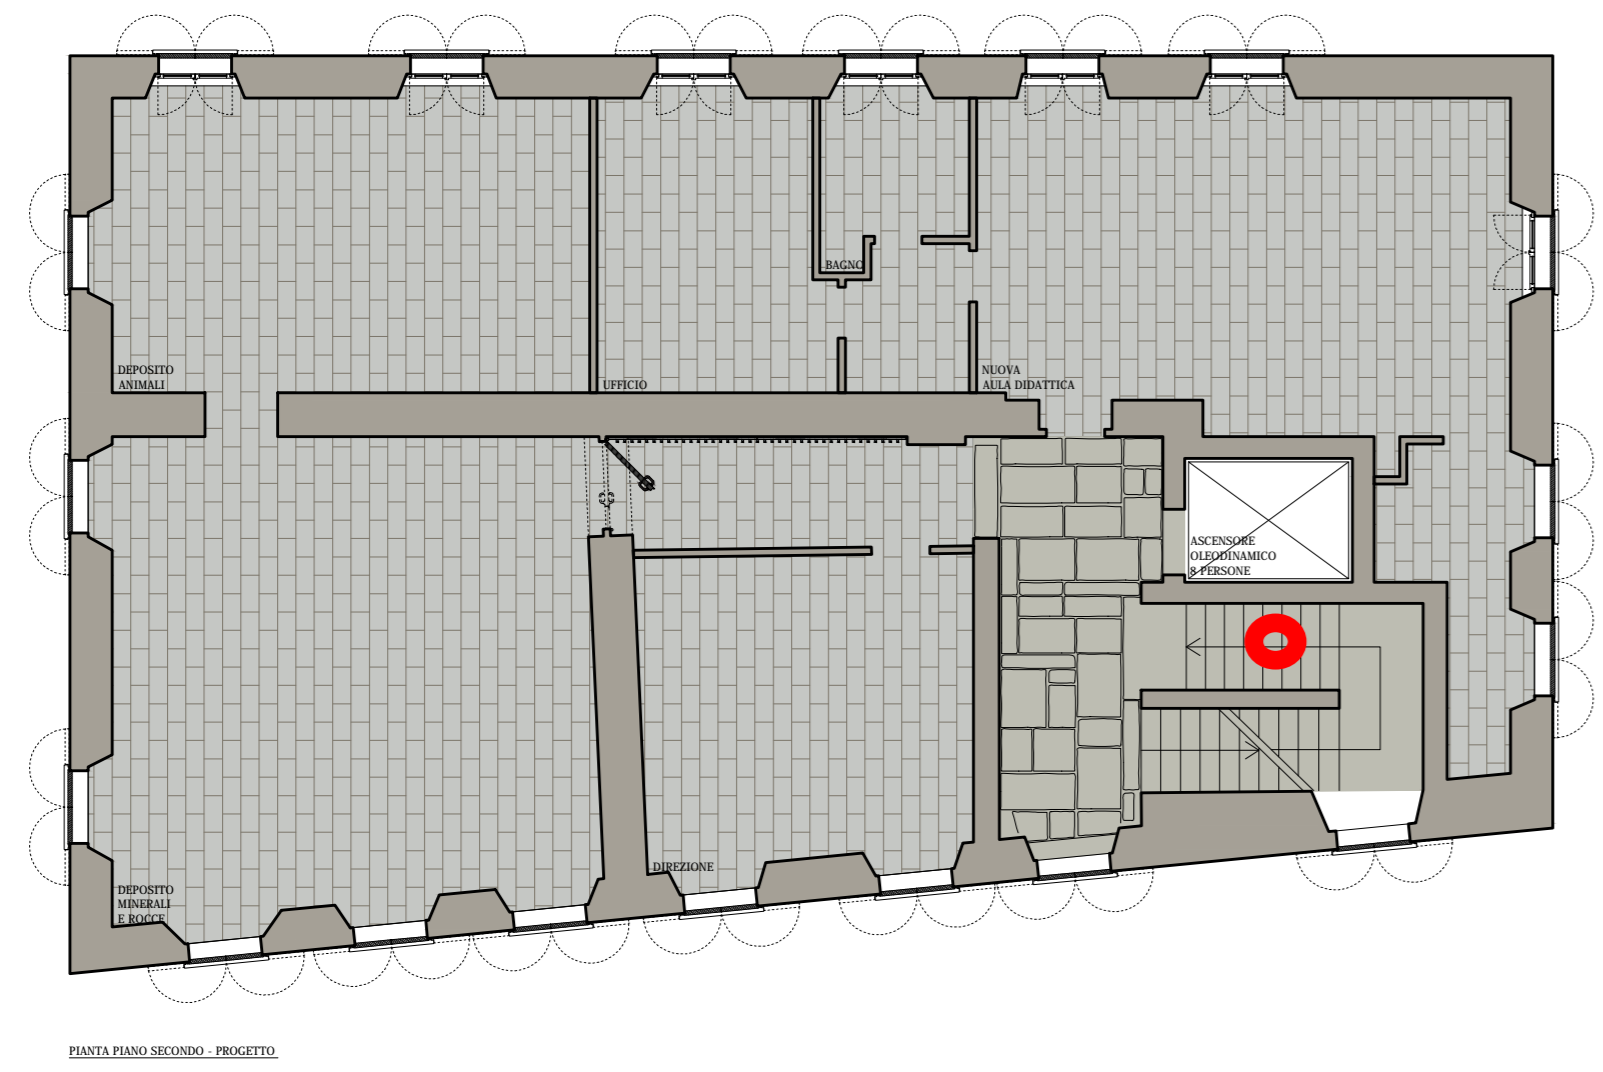
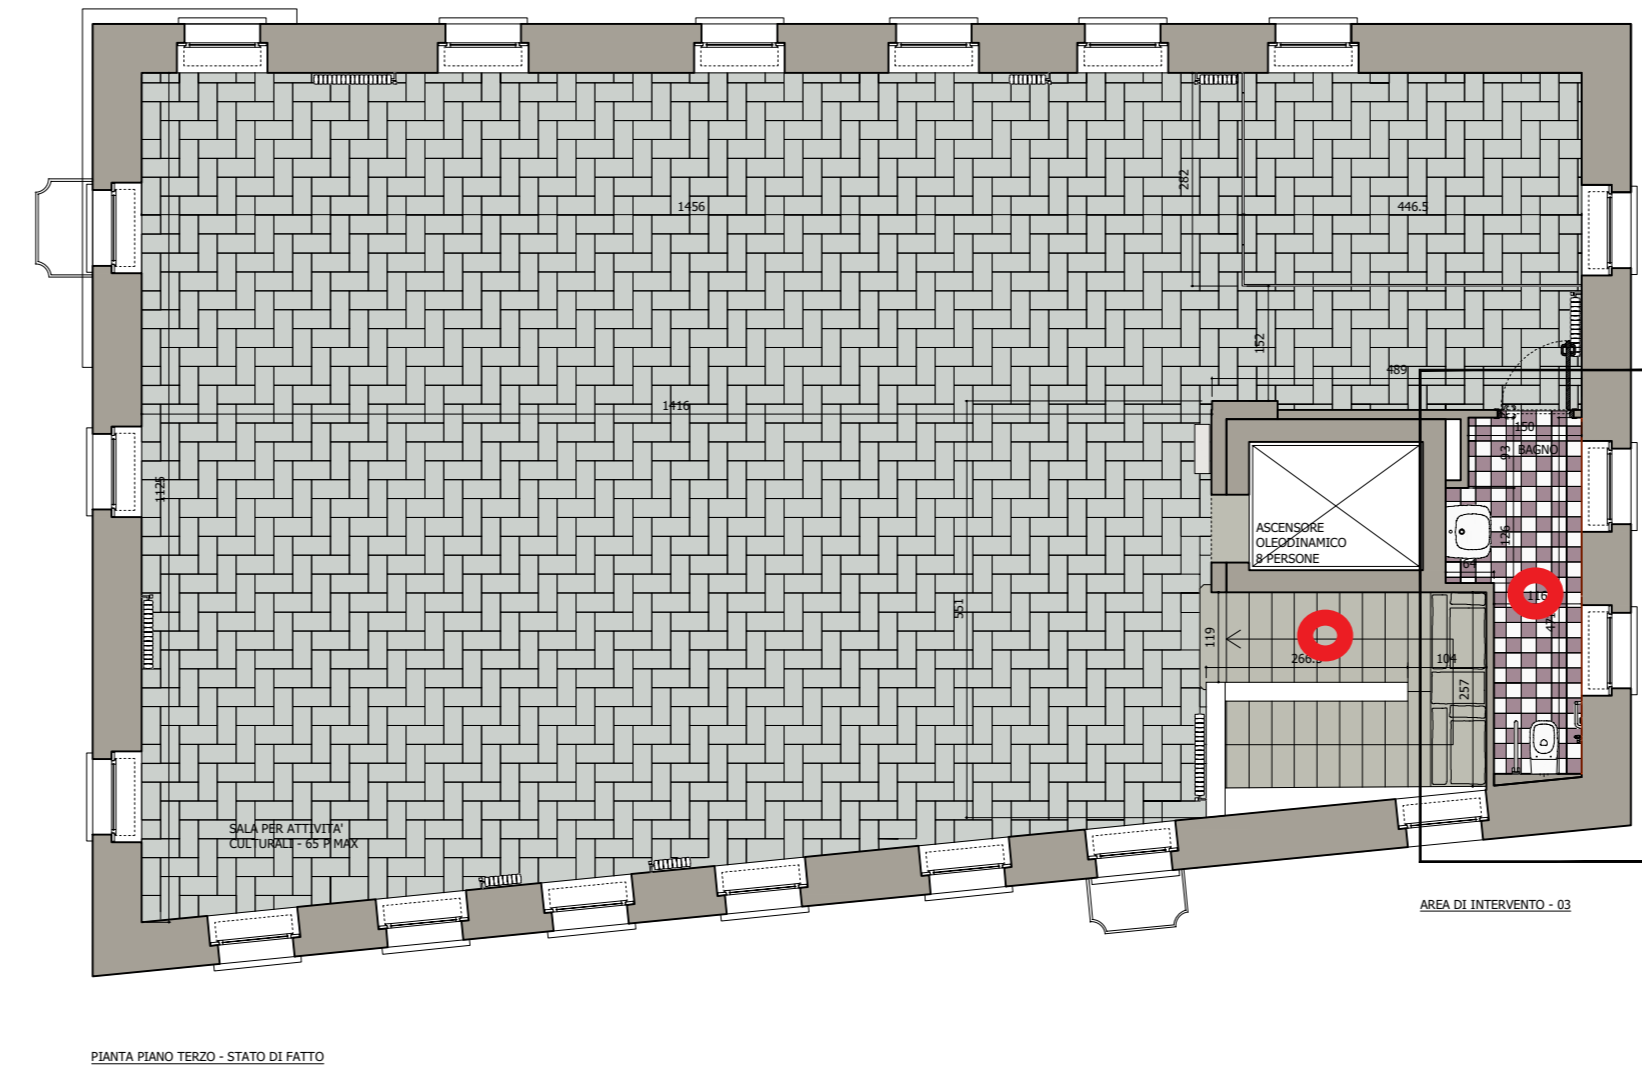
PIANO TERRA	RISOLTE NEL PROGETTO
Biglietteria non accessibile	
Assenza corrimano su scala di collegamento zona espositiva	
Parziale assenza di corrimano scala di collegamento ai piani	
Manca di Servizio Igienico accessibile	
Assenza di mappe di orientamento per ipovedenti e non vedenti	
Illuminazione corpo scale non adeguato	
Segnaletica di indirizzamento interno ad altezza non adeguata	
PIANO PRIMO	
Rampa di collegamento tra sale espositive non adeguata	
Assenza di mappe di orientamento per ipovedenti e non vedenti	
Illuminazione corpo scale non adeguato	
Segnaletica di indirizzamento interno ad altezza non adeguata	
PIANO SECONDO	
Assenza di mappe di orientamento per ipovedenti e non vedenti	
Illuminazione corpo scale non adeguato	
Segnaletica di indirizzamento interno ad altezza non adeguata	
PIANO TERZO	
Servizio igienico senza antibagno	
Parziale assenza di corrimano scala di collegamento ai piani	
Illuminazione corpo scale non adeguato
